## REKONŠTRUKCIA OBVODOVÉHO PLÁŠŤA STAVEBNEJ FAKULTY STU V BRATISLAVE

Budova Stavebnej fakulty STU v Bratislave má nový „kabát“. Keďže obvodový plášť budovy počas 36-ročnej existencie už nevyhovoval po technickej aj tepelnoizolačnej stránke, bolo nevyhnutné pristúpiť k jeho rekonštrukcii. Nový plášť zachoval pôvodný architektonický vzhľad budovy, má výrazne zlepšené tepelnoizolačné vlastnosti ako v transparentných, tak aj netransparentných častiach. Pri jeho rekonštrukcii boli použité najmodernejšie materiály a technológie.

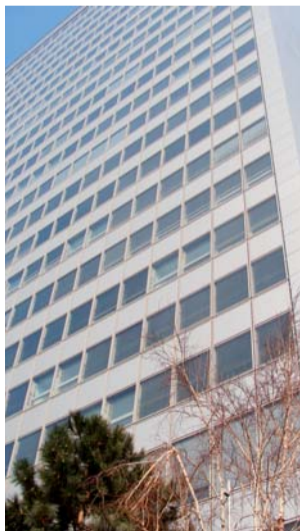
Slnečné potreby tohto plášťa budovy sú v čase slnečného svitu veľmi zložité a ich vplyv na teploty v interiéru sú extrémne. Slnko svieti do interiéru cca od 12-tej hodiny až do úplného západu, a tak doba preslnenia je v lete až 9 hodín. Tomuto javu sa musel prispôbiť aj návrh konštruktívnej skladby plášťa. Juhozápadná fasáda je navrhnutá ako dvojplošťová s prevetrávaným medzipriestorom. Hliníkové rámy vonkajšieho plášťa sú v každom rastru zmenšené, čím vznikajú vetracie škáry veľkosti 40 mm. Transparentné polia sú zasklené kalenným sklom. Plný, horný diel je neizolovaný panel z hliníkového plechu s povrchovou úpravou vypalovaným lakom. Bočné a spodné steny medzipriestoru šírky 200 mm sú perforované za účelom prevetrávania. Otvory pre prívod vzduchu do medzipriestoru sú umiestnené horizontálne v spodnej časti blokov a na spodnej strane bočných zvislých častí elementu. Odvod vzduchu je v hornej časti zvislých profilov v strede dvojdielneho elementu. Tvar, hustota a rozmiestnenie vetracích otvorov je navrhnuté tak, aby sa dosiahol krížový efekt vetrania. Celková plocha vetracích otvorov na medzipriestor

v rastru 1 500 x 3 000 mm je 2 500 cm<sup>2</sup>, 1 250 cm<sup>2</sup> pre vstup a 1 250 cm<sup>2</sup> pre výstup. Vetracie otvory sú prekryté mriežkami z nehrdzavejúcej ocele s rozmermi oka 2,5 x 2,5 cm s voľnou plochou nad 70 %. V medzipriestoroch sú osadené hliníkové lamelové žalúzie s lamelami širokými 60 mm a vodiacim lankom z nehrdzavejúcej ocele. Žalúzie sa ovládajú elektricky z každej miestnosti. Na zasklených častiach vnútorného plášťa sa použili izolačné dvojskla. Rám tvoria hliníkové profily s prerušeným tepelným mostom, s hodnotou prestupu tepla  $U_i < 2,0 \text{ W}/(\text{m}^2 \cdot \text{K})$ . Spodné sklápacie krídlo je v rámci vetracieho, horné otváracie krídlo s celobvodovým kovaním je servisného charakteru, slúži na čistenie a údržbu medzipriestoru. Horný, netransparentný, tepelno- a zvukovo-izolačný panel je vyplnený minerálnou vlnou hrubou 150 mm z interiérovej strany. Doplnený je materiálom s vysokou mernou hmotnosťou (nad  $1\,000 \text{ kg}/\text{m}^3$ ) na báze cementotrieskových doskových materiálov farebne upravených pohľadom.
